A GEOMETRIA DA VIA AVENIDA CORONEL TEIXEIRA EM FUNÇÃO À GESTÃO DE TRÁFEGO E A SUA INFRAESTRUTURA

INSTITUTO FEDERAL DE EDUCAÇÃO, CIÊNCIA E TECNOLOGIA DO AMAZONAS

O X SINGEP e a 10ª Conferência Internacional do CIK (CYRUS Institute of Knowledge) foram realizados de forma remota, nos dias 26, 27 e 28 de outubro de 2022.

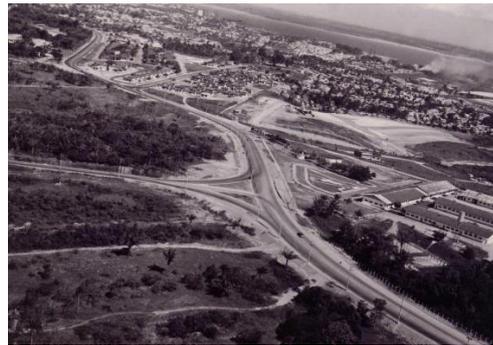
Figura 4: Começo da via projetada, isenta a sinalização. Fonte: Wikipédia – Acervo histórico

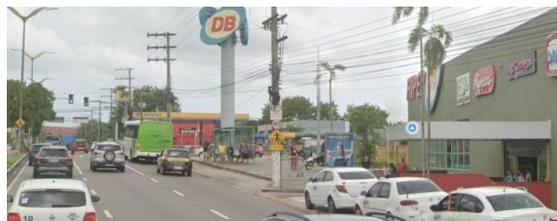
Figura 5: Local com sinalização preenchida em frente ao estabelecimento comercial. Fonte: Google Maps

A avenida Coronel Teixeira possui 2 semáforos em todo o percurso da via, visto que é um número pequeno pela sua extensão aproximada de 6km. Há trechos críticos de engarrafamento mostrado no estudo. No percurso abrange parte limitada que liberam estacionamento nos seguintes locais: lojas de departamento e orla da ponta negra. Os elementos de sinalização em maior parte no trecho BB: Empório DB Ponta Negra até Tropical Hotel. Ficando evidente a falta de sinalização horizontal.

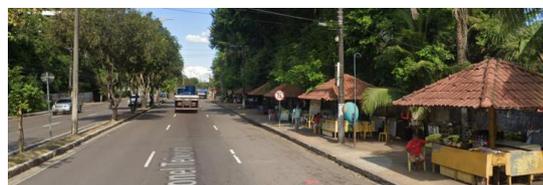
Figura 6: Local com sinalização horizontal e vertical, mas com pouco visibilidade. Fonte: Google Maps

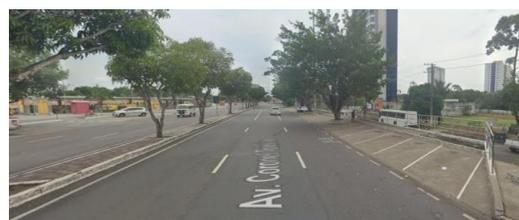
Figura 7: Trecho com sinalização com mais ênfase horizontal. Fonte: Google Maps

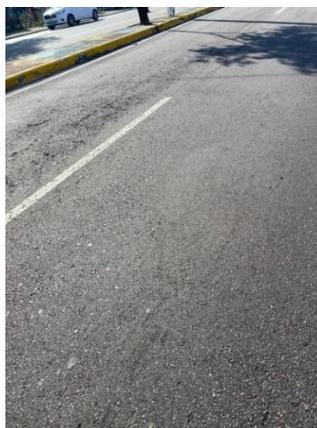
Figura 8: Tipo de pavimentação associada na orla da ponta negra. Fonte: Compilação do autor

Segundo o estudo sobre Pavimentação asfáltica da Universidade Federal de Juiz de Fora – UFJF, pavimento é uma estrutura de múltiplas camadas de espessuras finitas, construída sobre a superfície final de terraplenagem, destinada técnica e economicamente a resistir aos esforços oriundos do tráfego de veículos e do clima, e a propiciar aos usuários melhoria nas condições de rolamento, com conforto, economia e segurança. O pavimento rodoviário classifica-se tradicionalmente em dois tipos básicos: rígidos e flexíveis. Dependendo do tráfego e dos materiais disponíveis, pode-se ter ausência de algumas camadas. As camadas da estrutura repousam sobre o subleito, ou seja, a plataforma da estrada terminada após a conclusão dos cortes e aterros. Por sua vez, o pavimento da via encontra-se de forma irregular, apresentando gretamentos e fissuras.

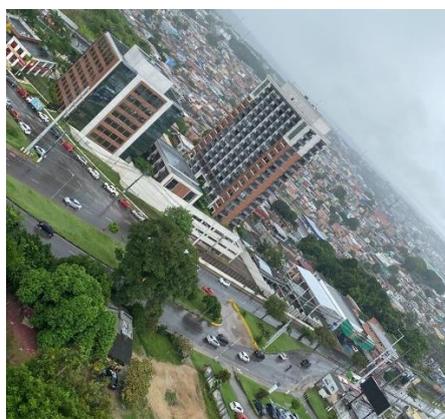
Figura 10: Trecho determinado na via em que há mais acidente relatado. Fonte: Compilação do autor

Há níveis de curva bem acentuados como em retornos. Foi analisado determinado trecho onde encontra-se na parte aproximada de 2,3km pelo Google Earth. Essa é recorrente em acidentes. Segundo informações analisadas pelo IMMU, obteve-se as seguintes averiguações. O tópico analisado encontra-se abaixo.

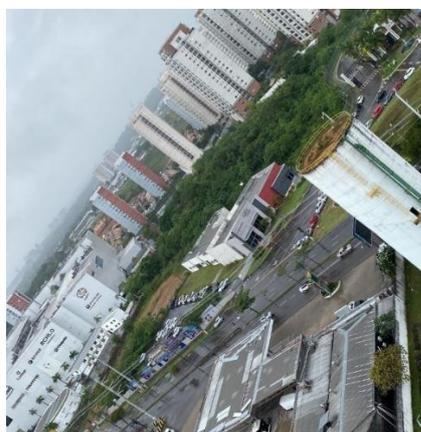
Figura 11: Continuação do trecho onde há número relativamente alto de acidente. Fonte: Compilação do autor

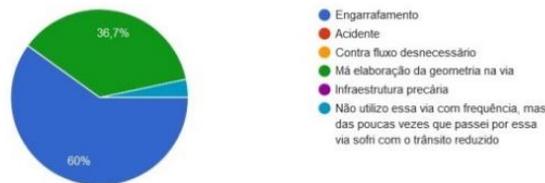
Qual tipo de situação é mais comum nessa via?

Em deferimento com os resultados, obteve-se um total de 36,7% de frequência diária na utilização da via, e um total de 60% de engarrafamento, sendo a situação mais comum.
