## **REFORÇO DE ESTRUTURAS DE CONCRETO: CORRELAÇÃO ENTRE O SISTEMA CONVENCIONAL E SISTEMA DE FIBRA DE CARBONO**

### *REINFORCEMENT OF CONCRETE STRUCTURES: CORRELATION BETWEEN THE CONVENTIONAL SYSTEM AND THE CARBON FIBER SYSTEM*

**RODRIGO AZEVEDO GONÇALVES PIRES**  
UNINOVE – UNIVERSIDADE NOVE DE JULHO

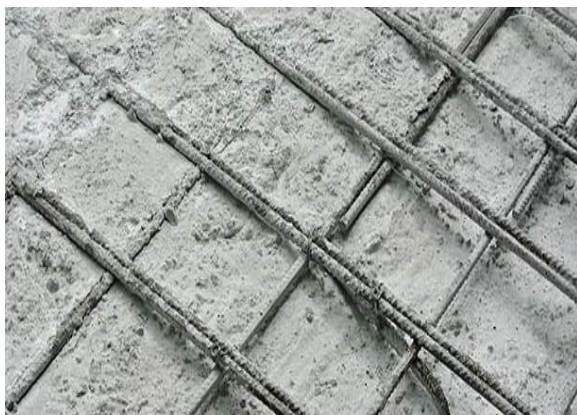
Figura 1. Sistema convencional  
Fonte: (Pereira, 2015).

A técnica de reforço mais comumente empregada em reforço de estrutura são as adições de armaduras e aumento da área da seção transversal do concreto, resultando em um método conhecido como convencional.

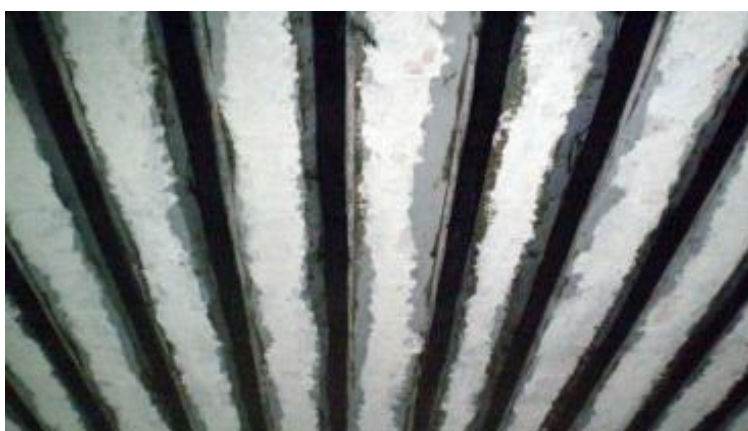
Figura 2. Sistema de compósitos de fibra de carbono  
Fonte: (Pereira, 2015).

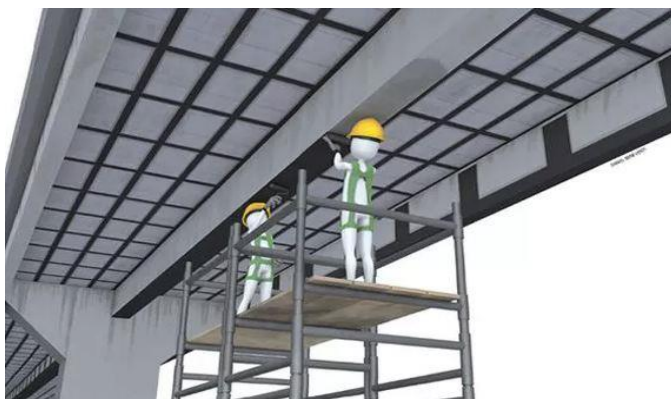
No caso das lajes os esforços de flexão podem ser efetuados com as mantas de PRFC, podendo ser executados nas duas direções da laje, conforme apresentado na Figura 3.

Figura 3. Representação esquemática em laje de concreto  
Fonte: (Asope, 2019).

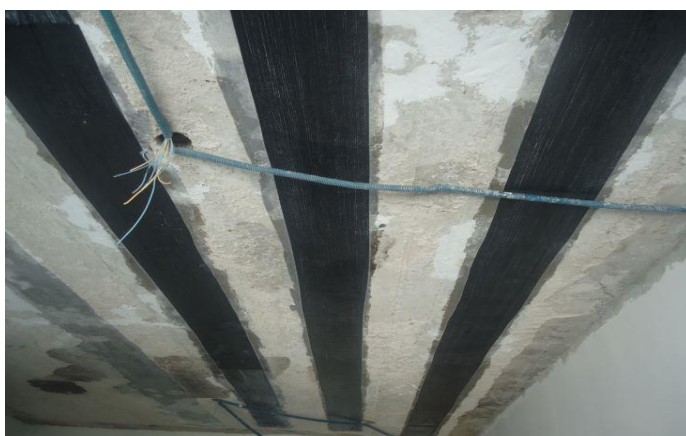
A Figura 4 mostra como ficará a laje de concreto com o reforço de PRFC, após a conclusão do serviço.

Figura 4. Foto do reforço com PRFC, em laje de concreto  
Fonte: (Asope, 2019).

Deve ser aplicada a manta, para o esforço de flexão e, após, os outros esforços de corte e confinamento. Essa sequência de execução garante ao esforço de flexão e corte, a condição de “colagem crítica”, que é a aderência íntima entre o concreto e a manta de PRFC para o esforço por confinamento, obtendo-se a condição denominada “contato íntimo”, onde a aderência entre a manta de PRFC e o concreto não são obrigatórias (Viapol, 2019).
